Los factores que podrían haber desencadenado el último derrame de petróleo en Quintero

17 · agosto · 2015

El profesor Raúl Ortúzar, del Departamento de Ingeniería Mecánica de la USM, explica las circunstancias probables que llevaron a la filtración del combustible desde el Buque Tanque “Doña Carmela” en la costa de la Región de Valparaíso.

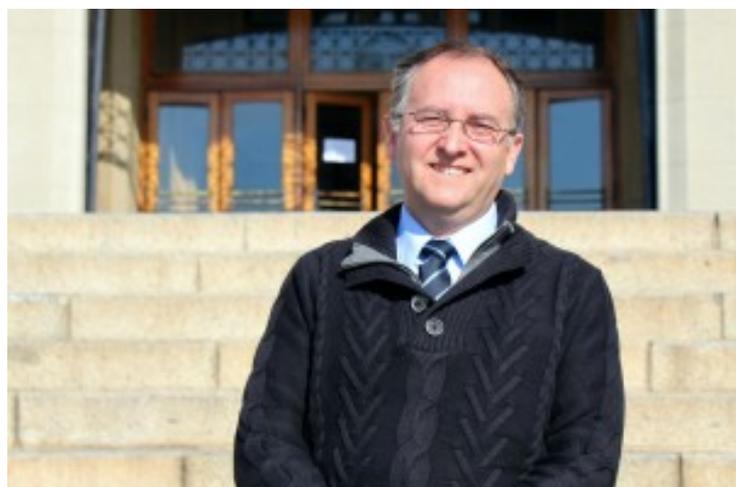
Una fisura en el casco del Buque Tanque “Doña Carmela” ocurrida la semana pasada, causó el derrame de aproximadamente 500 litros de petróleo combustible marino IFO 380 en la bahía de Quintero. El motivo de esta grieta está siendo determinado por las autoridades, pero las posibles causas que llevaron al incidente, las explica el profesor del Departamento de Ingeniería Mecánica de la Universidad Santa María y experto en ingeniería naval, Raúl Ortúzar.

“Lo que pudo haber pasado es que, debido a la antigüedad del casco, se pudo haber producido una disminución en el espesor de la plancha por corrosión, lo que llevó a su agrietamiento”. Así lo manifiesta el profesor de la USM, asegurando que este proceso no es algo inusual en las naves de este tipo.

“El buque tiene una deformación que se denomina ‘elástica’”, continúa el profesor Ortúzar. “El casco de acero está permanentemente sujeto a esfuerzos de compresión y de tracción, en función del estado del mar. Al tener ese espesor mínimo, más el mecanismo de esfuerzos del casco, se puede haber producido una microgrieta que luego se propagó”, explica.

De acuerdo al docente, esta fisura –que según los reportes de las autoridades navales tiene un largo de dos pulgadas y 1,5 mm de ancho– normalmente se produce en el sector centro del buque, donde están los mayores esfuerzos, dado que es la zona de mayores momentos de flexión en el sentido longitudinal.

Los estándares de la industria naviera hacen necesario realizar inspecciones periódicas al planchaje del casco, haciendo pruebas a los estanques de combustible como una mantención rutinaria. “Nadie puede afirmar que esta grieta no crezca y nadie dice que el buque cuando salga a la mar vaya a tener una fractura mayor, entonces evidentemente la autoridad marítima tiene que prohibir el zarpe hasta reparar la avería e inspeccionar detalladamente el resto de la estructura”, dice.
